Ergebnisbericht einer Bauzustandsanalyse

**KER des Eigenbetriebes DeKiTa der Stadt Dessau-Roßlau
„Luisenkinder“ in Waldersee**

Bericht-Nr.: 1891664588

Auftragsinhalt: Bauzustandsanalyse KER „Luisenkinder“ in Waldersee
- Feuchte- und Salzbelastung am Mauerwerk
- Dokumentation von Bauschäden

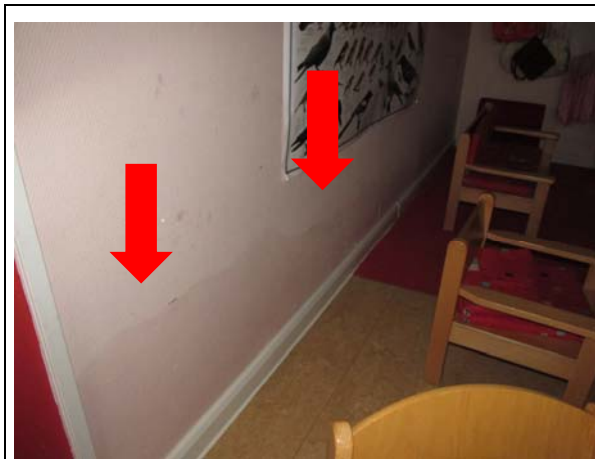
Ergeschoss (exemplarisch)
 Außenwand Nordseite
 Feuchtigkeitsschäden (Anstrichverfärbungen) an der Außenwand

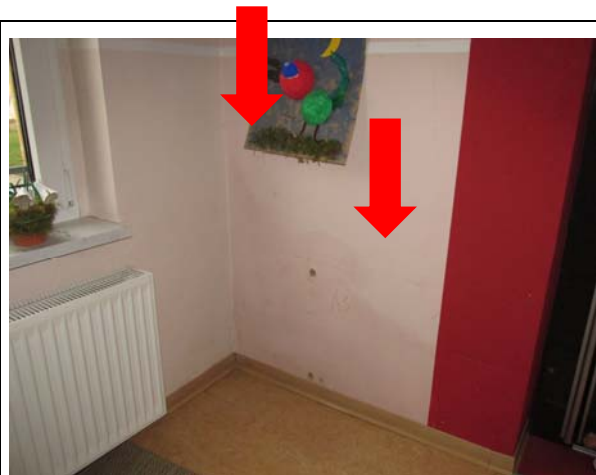
Ergeschoss (exemplarisch)
 Außenecke Nord-West
 Feuchtigkeitsschäden (Anstrichverfärbungen) an der Außenwand

Die Probeachse A3 wurde im Erdgeschoss an der nördlichen Außenwand, Außenecke Nord-West, angelegt (siehe Übersicht). Feuchtigkeitsschäden, welche mit Putz- und Farbabplatzungen einhergehen, zeichneter sich im beprobten Wandbereich bis zu einer Höhe von ca. 80 cm ab. Die Wand besteht aus Vollziegelmauerwerk, welches innenseitig verputzt wurde. Es wurden keine Hohlräume angetroffen.

Mit den Probeachsen A1 und A3 wurden Außenwände beprobt. Beide Außenwände waren in einer Entnahmehöhe von 10 cm durchfeuchtet. Insbesondere an der Probeachse A3 wurde im unteren Sockelbereich eine sehr starke Durchfeuchtung ermittelt. In der Entnahmehöhe von 50 cm wurden mäßige Durchfeuchtungen festgestellt. Die Durchfeuchtungen wurden sowohl im Wandquerschnitt als auch an der Wandinnenoberfläche ermittelt.

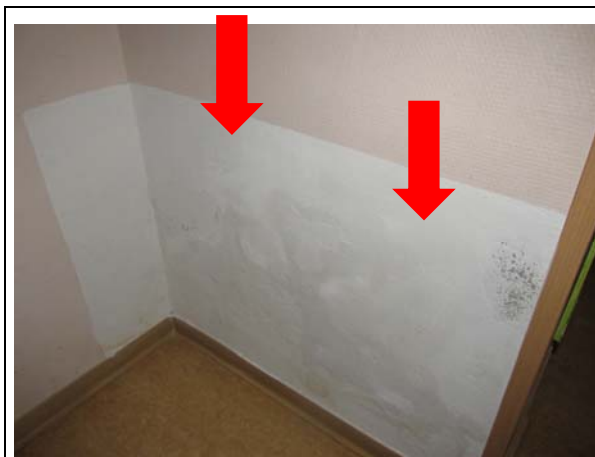
Ergeschoss (exemplarisch)
 Innenwand über dem nicht unterkellerten Bereich
 Feuchtigkeitsschäden (putz- und Anstrichabplatzungen) an der Innenwand

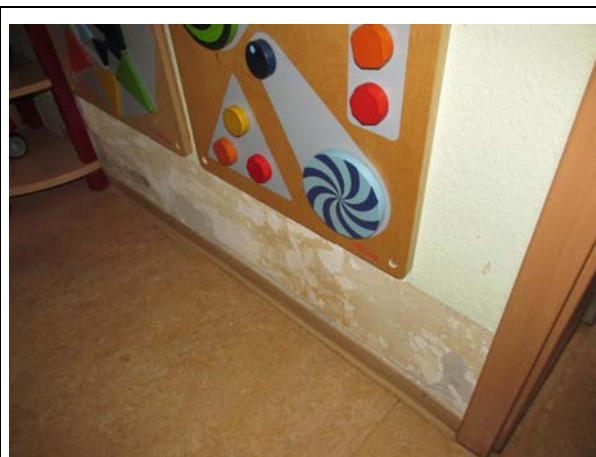
Ergeschoss (exemplarisch)
 Innenwand über dem nicht unterkellerten Bereich
 Feuchtigkeitsschäden (putz- und Anstrichabplatzungen) an der Innenwand

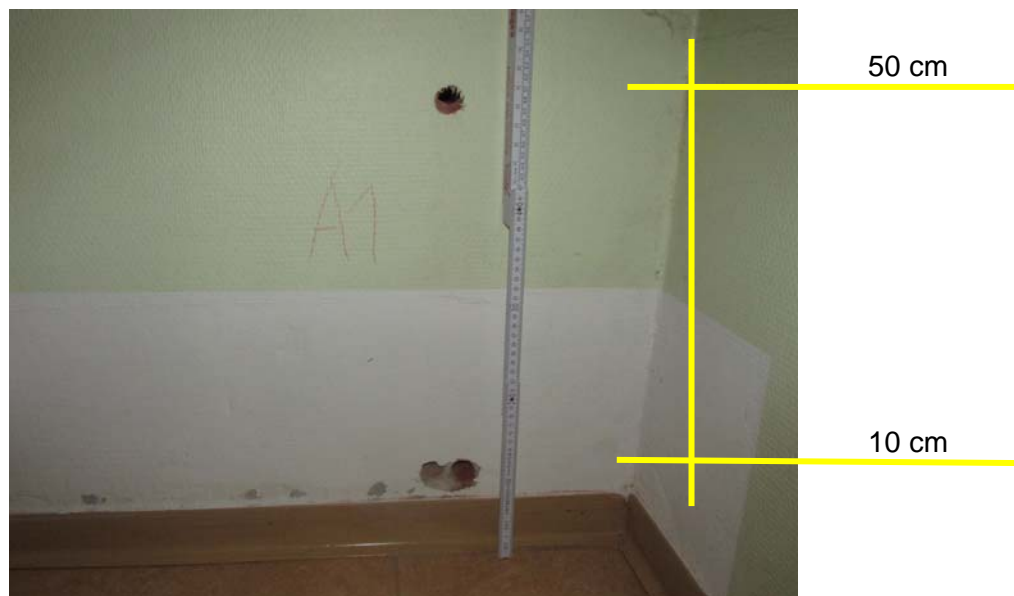
Probeachse A1 - Auswertung:

Die Probeachse A1 wurde im Erdgeschoss, an der nördlichen Außenwand, Außenecke Nord-Ost, angelegt (siehe Übersicht). Feuchtigkeitsschäden, welche mit Putz- und Farbabplatzungen einhergehen, zeichneten sich im beprobten Wandbereich ab. Die Wand besteht aus Vollziegelmauerwerk, welches innenseitig verputzt wurde. Es wurden keine Hohlräume angetroffen.

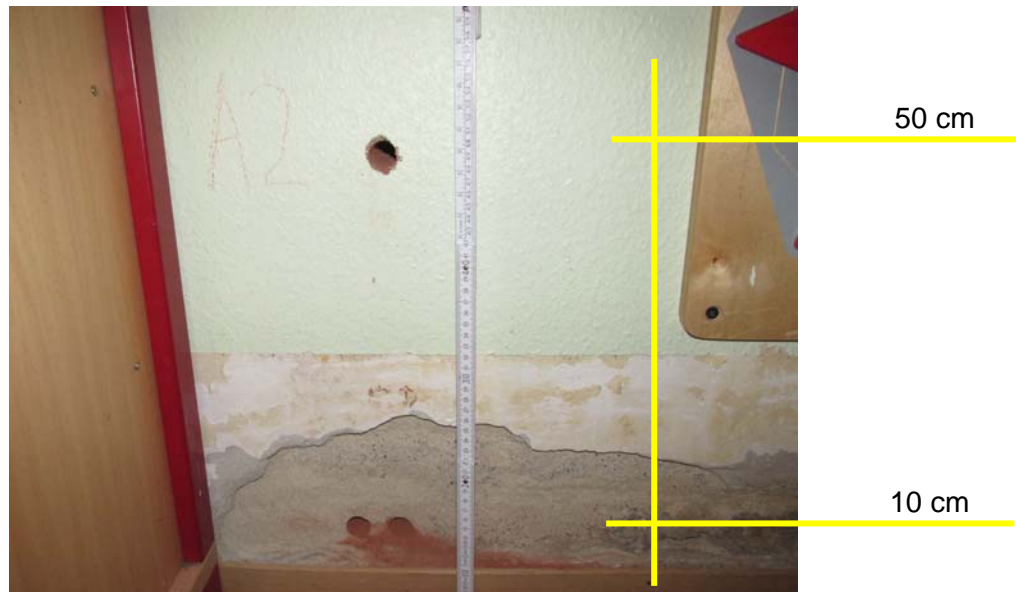
Probeachse A2 - Auswertung:

Die Probeachse A2 wurde im Erdgeschoss, im Spielraum an einer Innenwand angelegt (siehe Übersicht). Es handelt sich um eine tragende Innenwand über dem nicht unterkellerten Gebäudebereich. Feuchtigkeitsschäden, welche mit Putz- und Farbabplatzungen einhergehen, zeichnen sich im beprobten Wandbereich bis zu einer Höhe von ca. 30 cm ab. Die Wand besteht aus Vollziegelmauerwerk, welches innenseitig verputzt wurde. Es wurden keine Hohlräume angetroffen.

An der Probeachse A2 wurde eine Innenwand über dem nicht unterkellerten Gebäudebereich beprobt. Es wurde ein mäßig feuchtes Mauerwerk vorgefunden. In einer Entnahmehöhe von 10 cm wurde im Wandquerschnitt ein leicht erhöhter Feuchtigkeitsgehalt ($> 1,5$ Masse-%) ermittelt. Mit zunehmender Wandhöhe wurde das Mauerwerk nachweislich trockener.
