# STADT DESSAU-ROSSLAU

## Bebauungsplan Nr. 219 "Luchplatz"

### Entwurf Biotop- und Nutzungstypen

Datum 12.01.2016

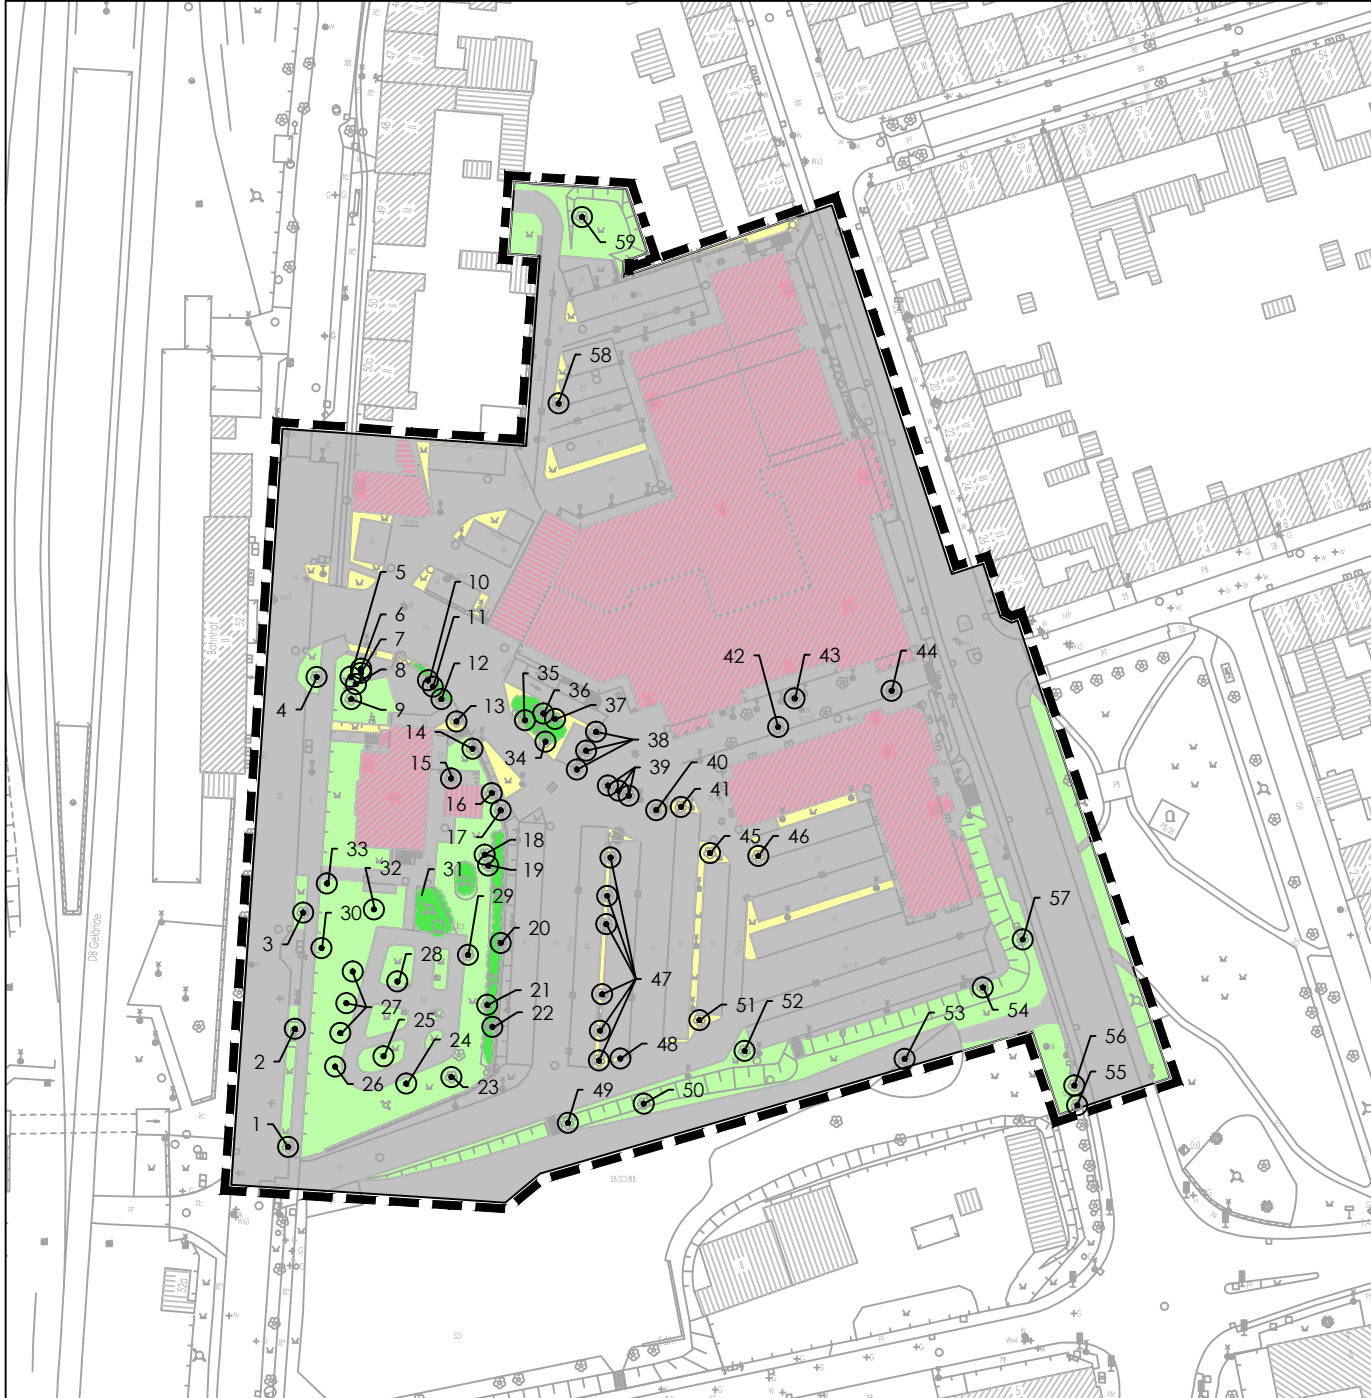
Nr.	Art		Durchmesser		Bemerkung
	botanisch	deutsch	Stamm (cm)	Krone (m)	
1	Tilia platyphyllos	Sommer-Linde	40	5	Straßenbaum, Kronenschaden 1/3 Ausfall
2	Tilia platyphyllos	Sommer-Linde	50	5	Straßenbaum, Kronenschaden 1/3 Ausfall
3	Tilia platyphyllos	Sommer-Linde	40	6	Straßenbaum
4	Tilia platyphyllos	Sommer-Linde	25	4	Straßenbaum, guter Zustand
5	Robinia pseudoacacia	Robinie	30-40	5	
6	Quercus robur	Stiel-Eiche	35	8	
7	Robinia pseudoacacia	Robinie	30-40	5	
8	Robinia pseudoacacia	Robinie	30-40	5	
9	Quercus robur	Stiel-Eiche	35	8	
10	Robinia pseudoacacia	Robinie	20	4	leichter Kronenschaden, Mispeln
11	Robinia pseudoacacia	Robinie	20	4	leichter Kronenschaden, Mispeln
12	Robinia pseudoacacia	Robinie	15	3	starker Kronenschaden
13	Robinia pseudoacacia	Robinie	30	4	starker Kronenschaden
14	Robinia pseudoacacia	Robinie	40	6	
15	Robinia pseudoacacia	Robinie	40	6	
16	Quercus robur	Stiel-Eiche	50	8	starker Kronenschaden, sehr licht

17	Robinia pseudoacacia	Robinie	30	4	starker Kronenschaden
18	Robinia pseudoacacia	Robinie	10-15	4	3-stämmig
19	Robinia pseudoacacia	Robinie			Aufwuchs
20	Robinia pseudoacacia	Robinie	2x 25	5	2-stämmig, Kronenschaden, Mispel
21	Robinia pseudoacacia	Robinie	2x 40 1x 20	8	3-stämmig, Kronenschaden, Mispel
22	Robinia pseudoacacia	Robinie	35	4	Kronenschaden, Mispel
23	Robinia pseudoacacia	Robinie	40	4	starker Kronenschaden
24	Robinia pseudoacacia	Robinie	40	6	starker Kronenschaden
25	?	?	15	5	
26	Robinia pseudoacacia	Robinie	20	2	starker Kronenschaden
27	Tilia platyphyllos	Sommer-Linde	15	3	3 Stück
28	Populus nigra "Italica"	Säulen-Pappel	45	3	Kronenschaden (durch Pilz?)
29	Juglans regia	Walnuss	20+25	6	2-stämmig
30	Robinia pseudoacacia	Robinie	25	3	sehr schwache Krone
31	Robinia pseudoacacia	Robinie	5-10	4	Stangenholz / Aufwuchs
32	Quercus robur	Stiel-Eiche	45	7	Drehwuchs
33	Robinia pseudoacacia	Robinie	30+50	6	2-stämmig, geschädigt

34	Acer plat. "Globosum"	Kugel-Ahorn	15	4	sehr dichte Gruppe mit Aufwuchs von Eibe, Thuja
35	Acer plat. "Globosum"	Kugel-Ahorn	15	4	sehr dichte Gruppe mit Aufwuchs von Eibe, Thuja
36	Salix matsud. "Tortuosa"	Korkenzieher Weide	5-10	3	schwach, mehrstämmiger Busch mit Aufwuchs
37	Pinus sylvestris	Gem. Kiefer	10	2	Krone nur einseitig ausgeprägt mit Aufwuchs von
38	Acer plat. "Globosum"	Kugel-Ahorn	8-10	1-1,5	3 Stück, 2x starker Kronenschaden
39	Acer plat. "Globosum"	Kugel-Ahorn	8-10	1	3 x, Kronenschäden, schwach
40	Acer plat. "Globosum"	Kugel-Ahorn	10	1	Kronenschäden, schwach
41	Tilia platyphyllos	Sommer-Linde	25	5	
42	Acer plat. "Globosum"	Kugel-Ahorn	10	1,5	Kronenschaden
43	Acer plat. "Globosum"	Kugel-Ahorn	10	1,5	Kronenschaden
44	Acer plat. "Globosum"	Kugel-Ahorn	10	2,5	
45	Acer plat. "Globosum"	Kugel-Ahorn	15	2	
46	Acer plat. "Globosum"	Kugel-Ahorn	10	1	Kronenschaden
47	Tilia platyphyllos	Sommer-Linde	10-15	1-2	Reihe von 6 Bäumen

48	Pinus sylvestris	Gem. Kiefer	20	3	
49	Acer negundo	Eschen-Ahorn	10	4	2-stämmig, Schäden
50	Salix alba	Silberweide	10-15	5	5-stämmig, leichte Schäden
51	Acer plat. "Globosum"	Kugel-Ahorn	15	3	
52	Acer plat. "Globosum"	Kugel-Ahorn	15	3	
53	Populus spec.	Hybridpappel	2x 40, 1x 30	10	3-stämmig, Mispeln, hohes Alter: Lebensdauer?
54	Robinia pseudoacacia	Robinie	10+15	2-3	2-stämmig, starke Schäden
55	?	?			
56	?	?			
57	Acer platanoides	Spitz-Ahorn	15+20	5	2-stämmig, niedriger Kronenansatz
58	Quercus robur	Stiel-Eiche	15	2	schwach
59	Prunus avium	SÜß-Kirsche	30	6
